**Identificació de l'element**

**Denominació:** PES MUNICIPAL

**Codi:** INC-F029

**Municipi:** Inca

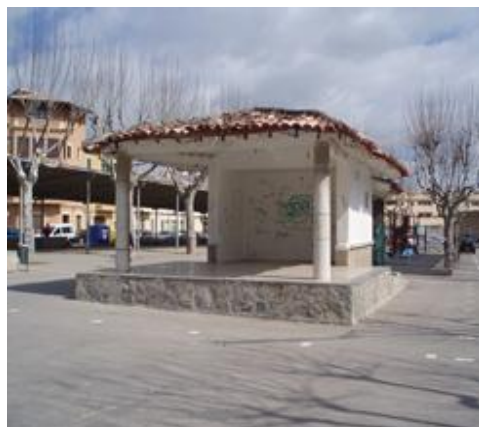
**Descripció estructures:** construcció situada enmig de la plaça que presenta dos cossos de planta rectangular amb cobertes de teula amb anguila a tres vessants: el primer, més baix i actualment enreixat, el forma una porxada; el segon està format per un habitacle i una terrassa al darrera coberta per una porxada. Les dues porxades presenten dues columnes redones de pedra viva que sostenen el forjat de bigues de fusta. Porta adintellada al frontis i dues finestres als capcers.

**Materials i tècniques de construcció:** paraments amb sòcol de capserrat de pedra viva. La resta pintat de blanc.

**Estat de conservació:** dolent

**Defectes de conservació:** ondulacions i vegetació a la coberta, taques d'humitats, descrostats als referits, "graffitis", excrements d'aucells...

**Protecció proposada:** conservació íntegra de l'edifici

**Intervencions preferents i admissibles:** tasques de manteniment i conservació del conjunt; preservació de les columnes de pedra viva.
