Identificació de l'element

Denominació: CELLER CAN LAU

Clau: A-109

Codi: INC- F031

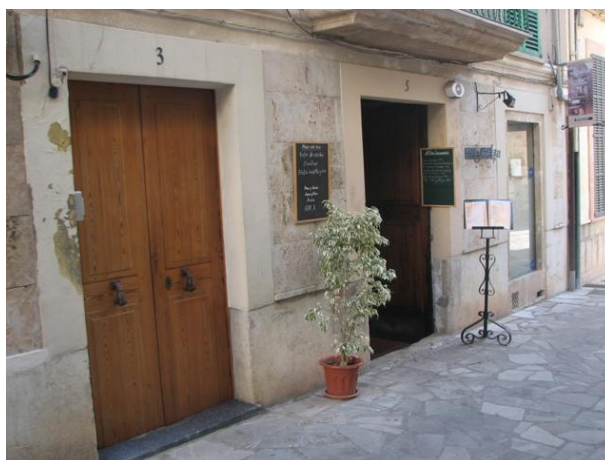
Descripció estructures: edifici entre mitgeres de planta baixa i dos pisos superiors, de factura moderna, els quals no són objecte de catalogació. La façana presenta un sòcol de pedra viva i un parament aplacat amb pedra. Entre la planta baixa i els dos pisos superiors hi ha una línia d'imposta motllurada. La planta baixa consta de tres obertures, dos portals de llinda i una finestra balconera, també d'arc pla. L'obertura central té un graó de pedra viva.

Estat de conservació: bo

Protecció proposada: conservació estructural del celler

Intervencions preferents i admissibles: conservació de la façana i l'estructura del celler, així com dels elements que es troben en el seu interior.
