Identificació de l'element

Denominació: RELLOTGES DE SOL DE SANT DOMINGO

Codi: INC- F045

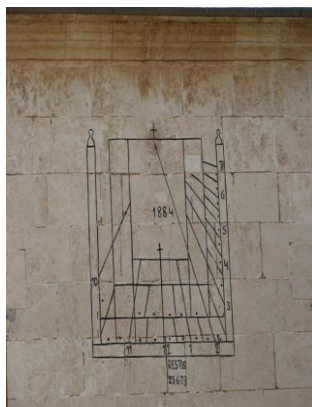
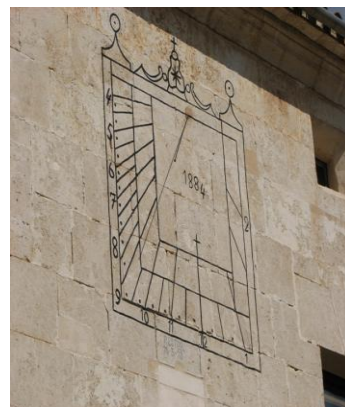
Descripció estructures: conjunt de dos rellotges de sol que trobam en les parets del claustre de Santo Domingo, dels quals un donava l'hora pel matí i l'altra per l'horabaixa, d'estructura molt senzilla amb els quadrants clarament delimitats amb una línia negra molt gruixuda; trobam un sense vareta metàl·lica i l'altra que encara la conserva. Una altra característica que els diferencia és el remat, un a manera de creu i l'altra també amb creu però recolzat per un dibuix d'imitació clàssica.

Dins la base de la mateixa paret del claustre que serveix d'estructura, ens trobam amb la data de 1884. Els dos han estat restaurats, com ens indiquen les dates: un el 25/6/73 i l'altre el 16/5/73.
