Identificació de l'element

Denominació: FÀBRICA MELIS

Clau: A-033

Codi: INC- G003

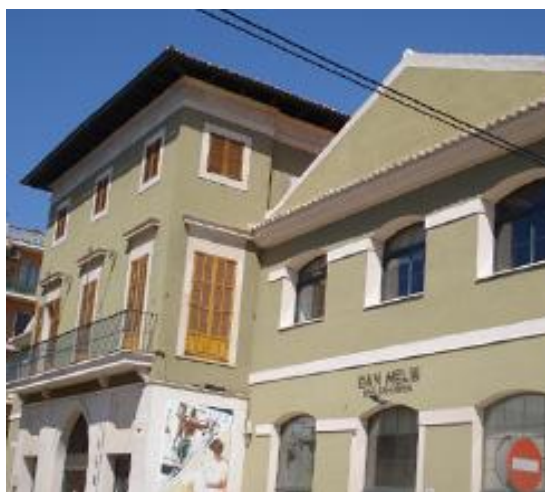
Descripció estructures: conjunt fabril que ocupa pràcticament una illeta, format per un edifici de tres cossos de planta rectangular, tots ells adossats, amb el cos central ressortit, formant una composició simètrica. Els dos cossos laterals presenten planta baixa, primer pis (excepte una part del cos de la dreta) i coberta a dues vessants, mentre que el cos central té planta baixa, dos pisos i coberta a quatre vessants.

El cos central presenta, a la planta baixa, una gran portassa amb brancals motllurats i escopidors, que dona accés a un pas d'entrada i a un pati central en el que hi ha una sèrie d'obertures a cada un dels costats; flanquejant la portassa, hi ha un portal de llinda a cada costat. En el primer pis veim tres finestres balconeres amb guardapols i brancals de marès, que donen accés a un balcó seguit amb volada de marès sobre permòdols i barana de ferro ornamentada, a més de dues finestres balconeres en els laterals d'aquest cos, també amb guardapols i brancals de marès. Al segon pis hi ha tres finestres quadrangulars i dues als laterals.

Els dos cossos laterals tenen tres obertures escarseres a la planta baixa i tres al primer pis, també amb arc escarser.

En els laterals, el bloc de la dreta té tretze finestres a la planta baixa i set a la superior, mentre que el bloc de l'esquerra en té setze als dos pisos.

Les façanes estan fetes de parament llis amb una faixa ressortida de color blanc a la separació de plantes dels cossos laterals. La planta baixa del cos central és de cantons de marès amb un sòcol de pedra viva, la resta de les façanes estan enllestides d'un color verd.

El cos central està rematat per una ampla cornisa motllurada o per volada de caps de taulons, mentre que els cossos laterals tenen una cornisa motllurada formant un frontó en els frontis.

Protecció proposada: conservació estructural de l'edifici

Intervencions preferents i admissibles: manteniment i conservació de la façana i de l'estructura de l'edifici.

Es permetrà l'augment en alçada de la zona de l'ala dreta en la que només hi ha un pis per a aconseguir la simetria amb l'ala esquerra.
