**Denominació:** FÀBRICA D'EN FLUXÀ

**Clau:** A-036

**Codi:** INC- G004

**Tipologia:** fàbrica

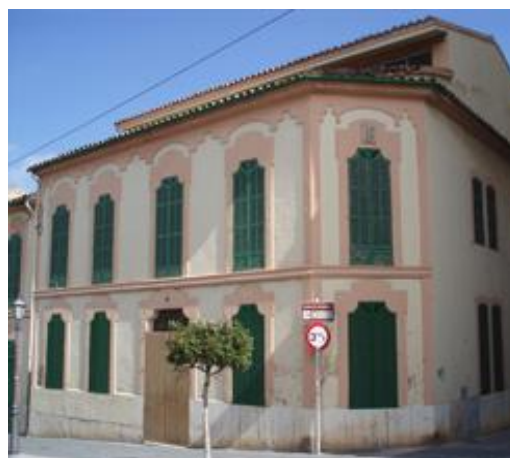
**Descripció estructures:** edifici entre mitgeres situat a la cantonada dels carrers Bisbe Llompart, Malferits i Antoni Fluxà, de planta baixa i pis, amb afegit posterior de porxo a planta segona. Coberta inclinada amb vessants cap el frontis, façana lateral i xamfrà.

Les obertures presenten una correspondència vertical i horitzontal en ambdues façanes, configurades per arcs deprimits convexos. Al frontis, la planta baixa consta de portassa i tres finestres; el pis superior quatre finestres balconeres. Al xamfrà, finestra a la planta baixa i finestra balconera al pis superior rematades per les inicials A.F. A la façana lateral, planta baixa amb portalet allindanat i vuit parelles de finestres allargades escarseres; planta pis tres parelles de finestres escarseres, una d'elles balconera. A menor alçària, cinc finestres quadrangulars i un finestró marcat. A la façana i xamfrà posterior tres finestrons en el sòcol que comuniquen amb un soterrani; planta baixa amb tres finestres escarseres i planta pis amb tres finestres quadrangulars.

**Materials i tècniques de construcció:** al frontis, sòcol de pedra viva; resta de la façana pintada de color ocre amb faixa motllurada que separa els dos pisos; brancalades ressortides i sota la cornisa decoracions geomètriques també ressortides de color rosat; rematat per cornisa i teulada.

El lateral presenta sòcol a la tirolesa, excepte un tram de pedra viva. La resta pintat de color ocre amb brancalades pintades de color rosat, rematat per cornisa i teulada.

**Estat de conservació:** bo

**Treballs realitzats:** addició d'una planta que distorsiona el volum original.

**Intervencions preferents i admissibles:** conservació de la façana i de tots els seus elements. Eliminació de la planta pis segon (afegit posterior).
