Denominació: ANTIC BANC AGRÍCOLA
(CAN FULLANA)

Clau: A-017

Codi: INC- G013

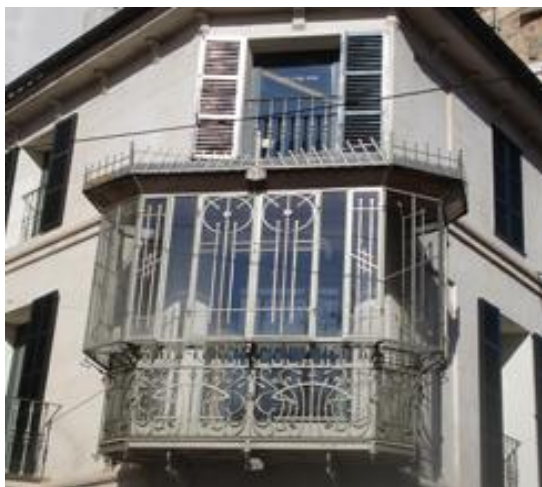
Descripció estructures: edifici situat a la cantonada amb el carrer Palmer, amb un semisoterrani, planta baixa i dos pisos. A la planta baixa podem veure dos portals de llinda, el major amb les brancalades ressortides i cinc finestres allargades amb funció de mostrador. A la primera planta tenim quatre finestres balconeres (una d'elles cegada), un balcó amb volada de marès sobre permòdols amb barana de ferro, i dos hiverners. Finalment, a la planta superior hi ha set finestres rectangulars, una d'elles cegada.

La coberta és de teulada, a una vessant, i de terrat a la cantonada, amb barana de ferro.

Destaquen sobre tot els dos hiverners. El que es troba situat al xamfrà presenta un gran treball de ferro forjat i vidre, amb línies corbes i alguns elements florals, de caire modernista "Art Nouveau" amb les inscripcions "BANCO AGRÍCOLA INCA" i 1912, i amb dues mènsules, també de ferro forjat, que el suporten. A la façana del carrer Hostals es situa l'altre hiverner, de fusta i vidre, amb decoració geomètrica que recorda el corrent modernista "Secessionista", també sobre dues mènsules de ferro forjat. També de ferro es poden destacar les baranes de les finestres balconeres, que segueixen el mateix dibuix que la barana del balcó i de la terrassa superior.

La façana és de parament llis, organitzada amb faixes motllurades a la separació dels pisos. El sòcol és de pedra viva i la resta de carreus enllestida d'un arenat amb grafiat de cantons. Tot rematat per una cornisa sobre permòdols.

Intervencions preferents i admissibles: manteniment i conservació de la façana i de l'estructura de l'edifici. Tasques de consolidació i restauració de l'estructura dels dos hiverners. A l'interior, tant dels pisos superiors com de la planta baixa, es podran dur a terme obres de reforma però, abans de concedir la llicència, serà necessari un informe previ, per part d'un tècnic de patrimoni, que avaluï que no hi ha restes de valor, o que es concreti quins elements s'han de conservar. El projecte que s'autoritzi haurà de recollir les directius d'aquest informe.
