Denominació: ESTELES AMB CREU

Codi: INC-B014

Municipi: Inca

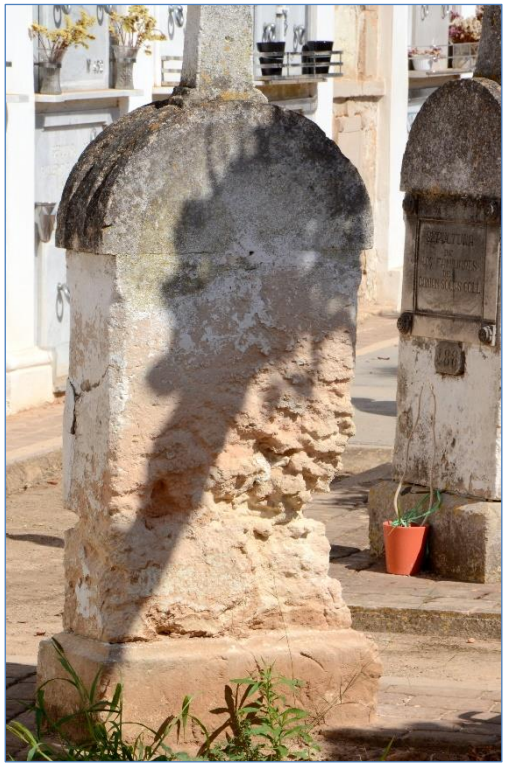
Treballs realitzats: en algunes esteles s'hi han realitzat tasques de manteniment, però han suposat perjudicis ja que s'hi han afegit peces de marbre blanc o negre que no segueixen la tipologia de pedra viva o marès original o s'hi han afegit inscripcions amb lletres d'alumini brillant que tampoc segueixen la tipologia original. En molts casos les creus de ferro originals han estat substituïdes per creus fetes amb altres materials, amb altres tipologies o simplement la creu ha desaparegut.

Il·lustració 7: Estela molt modificada.

Intervencions preferents i admissibles: tasques de manteniment, conservació i neteja de les esteles; consolidació i reparació de les esteles que es troben en pitjors condicions. S'han d'eliminar les peces de marbre blanc o negre que no segueixen la tipologia de pedra viva o marès original i les inscripcions amb lletres d'alumini brillant que tampoc segueixen la tipologia original i d'aquesta manera adequar-ho als materials originals.
