Identificació de l'element

Denominació: ERMITA DE SANTA MAGDALENA

Clau: B-025

Codi: INC- C008

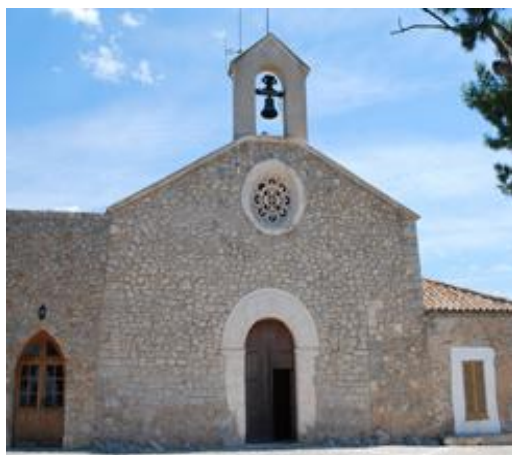
Descripció estructures: església situada entre dos cossos laterals, amb coberta a dues vessants i frontis al capcer.

Les obertures són un portal rodó, amb la brancalada de marès amb guardapols, i una rosassa al damunt. En el vèrtex d'unió de les dues vessants hi ha una espadanya amb un arc de mig punt al centre, a on es situa la campana.

A l'interior la planta forma un rectangle d'una sola nau, sense creuer ni absis, d'uns 17m de llargària, i dividida en quatre trams per tres arcs diafragmes ogivals de marès que arranquen del terra. Al mur esquerra, en el segon i tercer tram, hi ha dos parells de finestres apuntades. A la banda dreta hi ha un arc diafragma paredat. La coberta és a dues vessants, amb sostrat d'enteixinat de fusta i decorada amb escuts.

Adossat a l'esquerra de l'església hi ha l'edifici d'acollida, de planta rectangular i portal neogòtic a la façana. A la dreta es situa l'edifici conventual, que es comunica amb l'església i al qual s'accedeix des de l'exterior per un portal forà que dóna pas a una claustra empedrada, allà on hi ha un pou.
