Identificació de l'element

Denominació: SON MATEU

Codi: INC- D123

Municipi: Inca

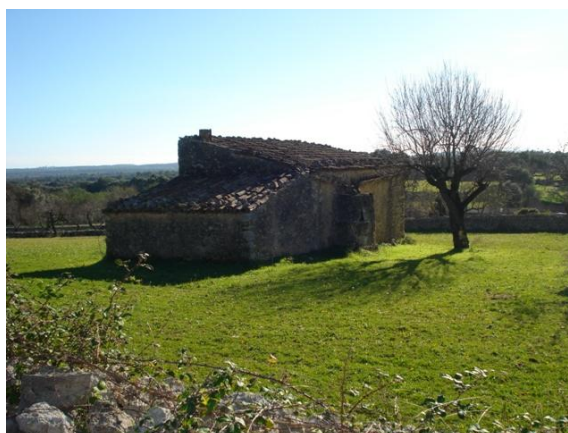
Descripció estructures: conjunt situat en el centre d'un camp de conreu, format per una caseta, un edifici auxiliar i una cisterna adossada a la part posterior. Aquesta és de planta rectangular amb coberta de teula àrab a una vessant, inclinada cap a la part posterior de la caseta. A la façana principal podem veure la porta d'entrada, amb una llinda molt senzilla i sense brancals, i un poc més amunt trobam una petita obertura, que servirà de ventilació a la caseta. A l'edifici auxiliar, destinat a soll, també d'una vessant amb coberta de teula i amb una alçada inferior a la caseta, hi ha un portal de llinda i un finestró.

La caseta i la soll estan fetes amb la tècnica del paredat en verd, amb les cantoneres de blocs de pedra viva.

A la façana posterior trobam la cisterna, amb dues canals, fetes a partir de teules, que desemboquen a la cisterna. Aquesta, possiblement té el coll dins la caseta; a l'exterior es tradueix en una estructura adossada, d'un metre i mig aproximadament d'altura, i amb una petita obertura excavada a la pedra. Aquesta està feta a partir de lloses de marès.

Estat de conservació: bo

Protecció proposada: conservació parcial de les façanes laterals i de la posterior

Elements destacats a preservar: la canal que baixa l'aigua cap a la cisterna

Intervencions preferents i admissibles: tasques de manteniment, conservació de l'estructura, coberta i façanes laterals i posterior, així com les seves pautes constructives, que inclouen la conservació dels enllestits, la tipologia de les cobertes i la preservació del caràcter aïllat i de l'ambient agrícola del seu entorn. Possibilitat d'ampliació, sempre que el PGOU ho permeti, per la part anterior i lateral no construït de l'edifici, respectant la tipologia, acabats i composició de volums de l'actual edificació. Manteniment de la capelleta de la cisterna i de la canal o gobi, situat a la part posterior de l'edifici.
