Denominació: POU

Codi: INC-F053

Municipi: Inca

Situació: Carretera de Sencelles (Polígon 2 parcel·la 436)

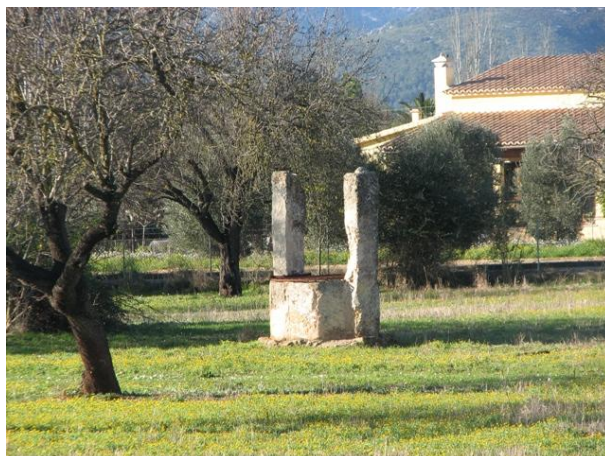
Descripció estructures: pou situat en mig d'una parcel·la amb ametllers i altres arbres; presenta una mota construïda a base d'un empedrat, de planta circular; el coll pròpiament dit és de secció quadrada, amb dos pilars rectangulars que aguantaven un travesser i possiblement una corriola, actualment desapareguts. Tot el coll està elaborat a partir de peces de marès unides amb morter. Sobre l'obertura hi ha una reixa de ferro.

Materials i tècniques de construcció: carreus de marès amb morter

Estat de conservació: bo

Perills eventuais: desaparició del coll

Elements destacats a preservar: el coll de pou, la mota i els dos pilars

Intervencions preferents i admissibles: tasques de manteniment, conservació i consolidació del pou. Neteja dels seus voltants. Manteniment del seu caràcter aïllat.
