Identificació de l'element

Denominació: CAMÍ DE BINIAMAR

Codi: INC-I015

Municipi: Inca

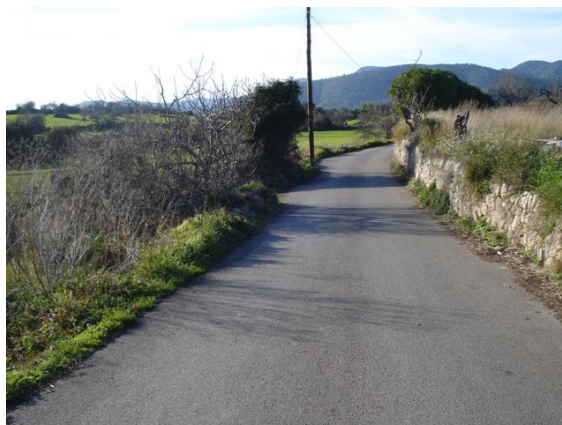
Descripció estructures: camí de carro, de 1,5km aproximadament que va des del nucli d'Inca fins al límit del terme municipal amb Selva: la major part del recorregut presenta una sèrie de murs baixos de pedra en sec, d'un metre d'alçada aproximadament, sobre tot a la part dreta del camí, que s'encarreguen de fer la delimitació de les finques de conreu. A l'esquerra d'aquest camí trobam, en gran part del recorregut, una síquia sense cap tipus de delimitació.

Estat de conservació: regular

Causes del deteriorament: vegetació

Defectes de conservació: la síquia es troba en molts casos, plena de vegetació i és perillós caure dins aquesta.

Perills eventuais: caigudes dins la síquia, tant de vehicles com de vianants

Intervencions preferents i admissibles: manteniment i conservació del traçat del camí, així com els diferents murs de contenció que trobam al llarg del seu recorregut. En cas de modificació, substitució o creació de nous murs, aquests hauran de seguir les tècniques tradicionals (paredat en sec o paredat en verd).
Neteja i delimitació de la síquia, per evitar perills.
