Identificació de l'element

Denominació: MOLÍ DE VENT DE CAN GARAU

Clau: A-090

Codi: INC- F004

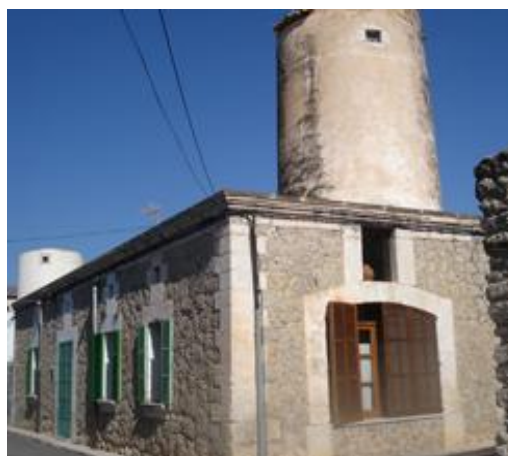
Descripció estructures: molí de vent amb base de buc quadrangular de grans dimensions, situat en un cap de cantó. La façana que està alineada amb el carrer presenta un portal de llinda, tres finestres rectangulars i quatre finestrons situats sobre les obertures. La façana lateral, situada davant una petita carrera asfaltada, presenta un portal de llinda i una finestra de grans dimensions, amb el remat d'arc d'ansa paner (antigament era l'obertura d'una portassa). Sobre les dues obertures també hi ha dos finestrons rectangulars.

Les façanes estan fetes de paredat adobat amb pedra viva i junta macolinada. Les cantoneres, de marès, estan treballades i totes les obertures presenten emmarcament de peces de marès. La façana es remata amb una cornisa motllurada.

Sobre el terrat, pla, hi ha la torre cilíndrica, referida, que conserva un portalet, amb la data de 1838 a la llinda, i un finestró allindanat.

Estat de conservació: bo

Causes del deteriorament: erosió, ambientals

Treballs realitzats: restauració de la façana, substitució del portal d'ansa paner per una finestra.

Intervencions preferents i admissibles: en aquest edifici només es podran dur a terme tasques de manteniment i conservació de l'estructura de l'edifici, així com de la torre. En aquesta torre no es podrà fer cap reforma a l'interior. Pel que fa a la resta, es podran dur a terme obres de reforma però, abans de concedir la llicència, serà necessari un informe previ, per part d'un tècnic de patrimoni, que avaluï que no hi ha restes de valor, o que es concreti quins elements s'han de conservar. El projecte que s'autoritzi haurà de recollir les directius d'aquest informe.
