Denominació: CAN COLAU (TIRASSET)

Codi: INC- A014

Tipologia: talaiot, arrasat

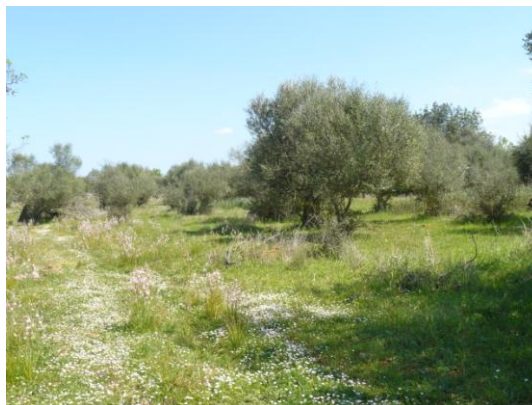
Tal i com s'ha apuntat a l'apartat de Notes Històriques, en aquest indret s'ubicaven les restes d'un talaiot de planta rectangular. Durant la present catalogació, no obstant això, no s'han localitzat evidències d'aquesta estructura ciclòpia, possiblement com a conseqüència de la reutilització de les pedres que conformaven el monument per a la construcció de parets seques de delimitació de l'àrea de cultiu.

Estat de conservació: desaparegut. No hi ha restes visibles.

Defectes de conservació: no se conserven les estructures. Desaparegut.

Intervencions preferents i admissibles: limitació d'usos agrícoles. Seria necessari dur a terme sondeigs i/o excavació arqueològica per tal de determinar l'existència d'estructures relacionades amb el talaiot arrasat.

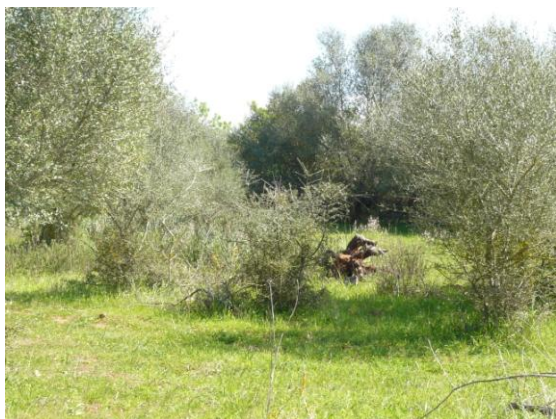
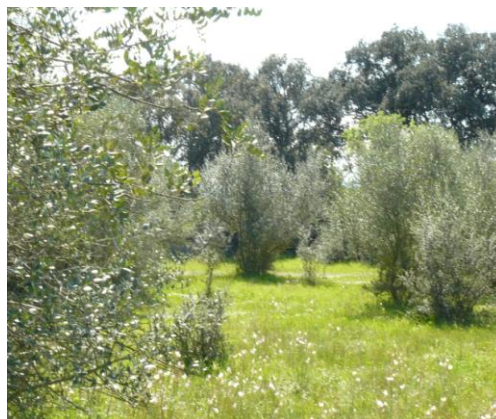
Galeria

Causes del deteriorament: feines agrícoles privades. Reutilització dels materials que conformaven l'estructura per a la construcció de parets de pedra en sec.
