**Identificació de l'element**

**Denominació:** ESSLÉSIA DE CRIST REI

**Codi:** INC- C012

**Municipi:** Inca

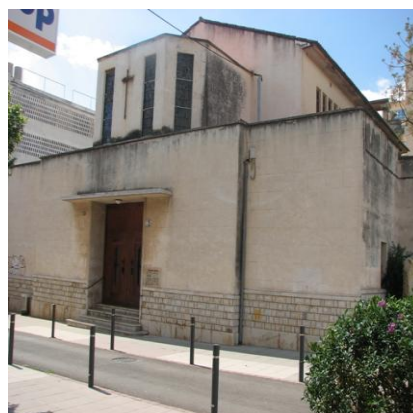
**Descripció estructures:** església compacta, de planta rectangular, de nau única i capelles laterals, amb una sèrie de finestrals amb vitralls que donen llum a l'interior. El portal principal, de llinda, es troba situada sobre una escalonada de quatre escalons de pedra viva i un petit terradet sobre aquesta que la protegeix. En el lateral esquerre també es pot veure un altre portal, amb les mateixes característiques que l'anterior, que dona accés a un espai destinat a esbarjo. La nau principal presenta una coberta a dues vessants, de teula àrab, i la zona lateral té una coberta plana.

Sobre l'absis hi ha un petit campanar de paret amb una campana.

**Estat de conservació:** bo

**Intervencions preferents i admissibles:** manteniment i conservació de la façana, coberta i de l'estructura de l'edifici. Manteniment i conservació de l'interior, amb tots els seus elements.
