Identificació de l'element

Denominació: HOTEL VICTÒRIA

Clau: A-008

Situació: C/ d'Antoni Rubí, 3

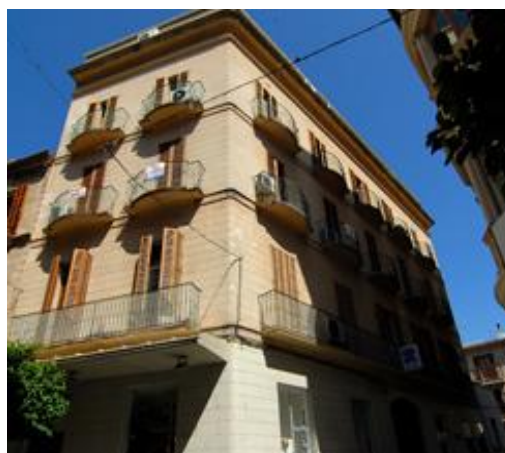
Descripció estructures: edifici situat en un cap de cantó, de planta baixa, semisoterrani, tres pisos i un quart pis afegit posteriorment. Presenta, a la planta baixa, un portal d'arc escarser amb una reixa de ferro forjat i, a cada costat, dues parelles de finestres rectangulars que funcionen com a mostradors, a més d'un portalet de llinda a la dreta de la façana i altres dues obertures en el carrer Major. El primer pis presenta un balcó seguit en cada una de les dues façanes, amb volada llisa d'obra, amb cinc portals de llinda i una finestra rectangular en el extrem dret de la façana principal, mentre que a la façana del carrer Major podem veure dos portals de llinda. El segon i tercer pis són iguals: costen de set balcons (dos en el carrer Major) amb volades corbes motllurades i una finestra, per planta. Finalment, en el quart pis veim set finestres quadrades, seguint els eixos de simetria horitzontals i verticals.

La façana està organitzada a partir d'unes faixes motllurades i ressortides que separen els pisos. Té un sòcol de pedra viva i marbre marronenc sobre aquesta i la resta de la façana presenta un referit d'arenat amb grafiat de cantons (la planta baixa d'un color més blanquinós que la resta). Remata el conjunt una cornisa i un ample voladís motllurat, sobre el qual es troba el quart pis, pintat de blanc.

Totes les baranes dels balcons tenen barrots senzills de ferro fus.

Estat de conservació: bo

Intervencions preferents i admissibles: manteniment i conservació de les tres façanes que donen al carrer i de l'estructura de l'edifici.

S'han d'eliminar els aparells d'aire condicionat que es veuen als balcons i situar-los en un lloc menys visible.
