**Denominació:** CAN MARQUÈS

**Codi:** INC- D012

Catàleg de Patrimoni del terme municipal d'Inca

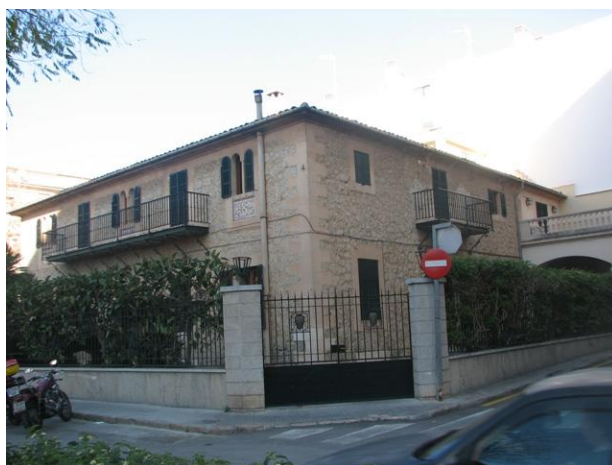
**Descripció estructures:** habitatge situat en un cap de cantó, amb tres façanes i amb una única mitgera lateral, de planta baixa, pis i soterrani. L'habitatge es situa dins una parcel·la tancada per un muret baix, amb reixes i vegetació.

La façana principal es situa a l'avinguda General Luque; trobam el portell d'entrada, format per dues columnes de pedra i unes barreres de ferro, amb dos escuts inserits (en un d'elles es poden veure tres abelles i en l'altre tres lleons rampants). El portal d'accés de la casa és d'arc rodó, amb dovelles, i s'accedeix a ell a partir d'una sèrie de graons de pedra; als seus costats trobam una finestra. En el pis podem veure un balcó central i, a cada costat d'aquest, dues finestres geminades (amb columneta i pilar central formant dos arquets de mig punt) amb un panell amb trencadís baix aquestes.

La façana principal està feta de carreus regulars de pedra viva, amb junta plena i ressortida, mentre que la resta és de paredat en verd, amb carreu irregular. Les cantoneres, així com els emmarcaments de les obertures, estan fetes amb morter dibuixant línies. La coberta, situada sobre una cornisa llisa de pedra, és de quatre vessants de teula àrab.

**Estat de conservació:** bo

**Intervencions preferents i admissibles:** a les tres façanes de l'edifici només es podran dur a terme tasques de manteniment i conservació; neteja i consolidació (quan sigui necessari) dels panells de trencadís. Manteniment de la coberta de teula àrab.
