Identificació de l'element

Denominació: ANTIC CAFÈ S'ARGENTÍ

Clau: A-063

Situació: C/ d'En Jaume Armengol 9; C/ Comerç

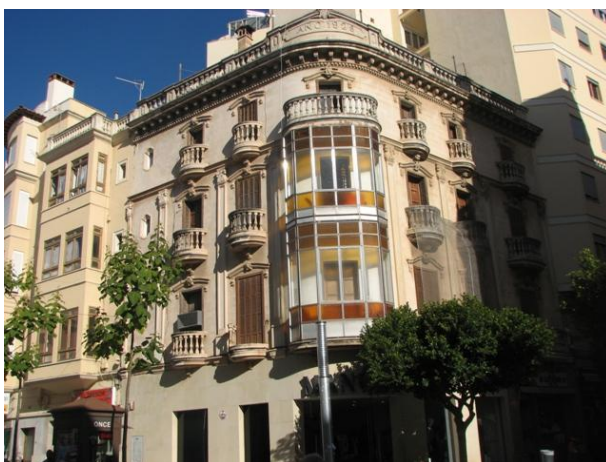
Descripció estructures: edifici situat a la cantonada dels carrers Jaume Armengol i Comerç, de planta baixa, tres plantes i coberta de terrat.

Les obertures segueixen un ordre vertical i horitzontal amb la singularitat dels hivernacles a la cantonada (excepte a la planta tercera). Les obertures dels habitatges tenen una balconada volada de forma semicircular amb balustrada. La coberta està formada per un terrat pla, rematat per cornisa i balustrada al perímetre.

Materials i tècniques de construcció: planta baixa amb aplacat de pedra calissa (no original). Resta de plantes amb parament llis, amb juntes marcades; guardapols a les obertures amb ornamentació a la part central. Pilastres entre obertures al llarg de les dues primeres plantes i motllura ressortida entre les plantes baixa i primera, i entre la segona i la tercera.

Estat de conservació: aparentment es troba en un bon estat de conservació

Defectes de conservació: un dels balcons de la primera planta està totalment destrossat

Intervencions preferents i admissibles: manteniment i conservació de la façana. Substitució de l'alumini dels hivernacles per fusta. Reparació dels balcons que es troben en mal estat.
