Denominació: PORTASSA

Codi: INC- F048

Municipi: Inca

Situació: C/ de na Ferrilla, 22

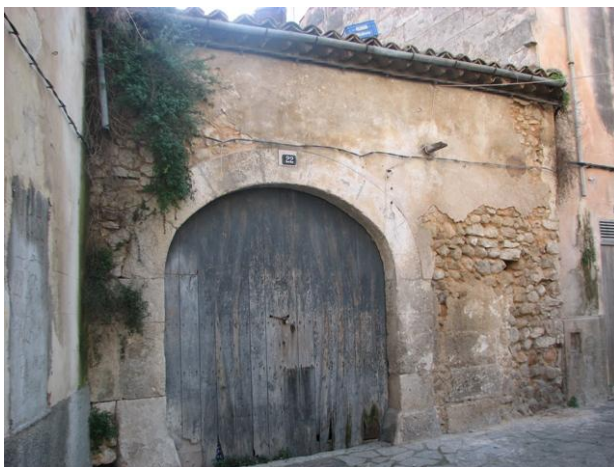
Descripció estructures: edifici de planta rectangular, d'una sola altura, destinat a portassa o magatzem, amb coberta de teula àrab. La façana presenta una única obertura: un portal d'arc rebaixat, amb dovelles o brancals de pedra; la pedra inferior està tallada formant els típics escopidors. La façana està feta de paredat en verd, amb un referit de terra sobre aquest que ha caigut en moltes parts de la façana. A més, a la dreta del portal podem veure un portal tapiat, amb quatre blocs de pedra, un sobre l'altre. El ràfec està format per una filera de teules invertides i canal de giny, en mal estat.

Materials i tècniques de construcció: pedra, terra i teula àrab; la tècnica en que estan fets els murs és el de paredat en verd, amb un referit de terra sobre aquest.

Estat de conservació: regular

Causes del deteriorament: erosió, abandonament

Defectes de conservació: descrostament del mur, humitats i creixement de la vegetació, les portes s'estan podrint.

Protecció proposada: conservació parcial de la façana

Elements destacats a preservar: el portal, amb el seu emmarcament de pedra

Intervencions preferents i admissibles: tasques de manteniment i conservació de la façana. Recuperació del referit d'aquesta, o eliminació d'aquest, deixant la pedra vista; reparació de la canal i eliminació de la vegetació que creix al costat. En el cas de la porta de fusta, s'ha de reparar aquesta o, en el cas en que no es pugui dur a terme, substituir-la per una altra de característiques similars.

Possibilitat d'obrir novament el portal que hi ha al costat dret de la portassa. Aquest haurà de seguir l'estil i l'estructura tradicional de la zona.

En cas de construcció i aprofitament del solar, s'haurà de respectar la façana i el portal existent.
